Glasrohr-Inspektion

Ein Spezialsystem für viele Fälle

Aufbau des Glasrohr-Inspektionssystems

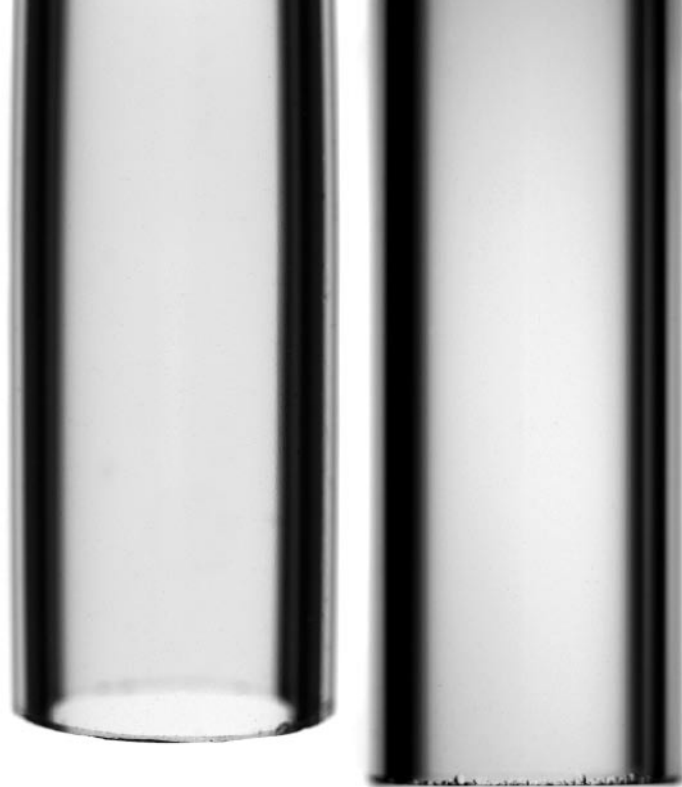
Vergleich von entzentrischen (links) und telezentrischen (rechts) Objektiven: Die Produktkante erscheint bei entzentrischen Objektiven elliptisch verzerrt. Bei telezentrischen Objektiven erscheint die Kante als gerade Linie

Die aus der Fotografie her bekannten „normalen“ entzentrischen Objektiv bilden den Produktrand als eine Ellipse ab. An dieser Ellipse sind Fehlerkontrollen der Kanten kaum möglich. Auch die Mantelfläche kann nicht bis zum Rand hin geprüft werden, da die hintere Produktkante im Bereich der vorderen Mantelfläche zu sehen ist.

Durch den Einsatz von telezentrischen Messobjektiven wird das am Bildrand sichtbare Produktende als eine Linie dargestellt, und nicht perspektivisch verzerrt. Mit telezentrischen Objektiven ist es möglich, Kantenfehler zu erkennen und zu vermessen. Die Mantelfläche wird bis zum Rand hin inspiziert. Telezentrische Objektive haben einen festen Abbildungsmaßstab und liefern immer einen gleich großen Bildausschnitt. Daher muss

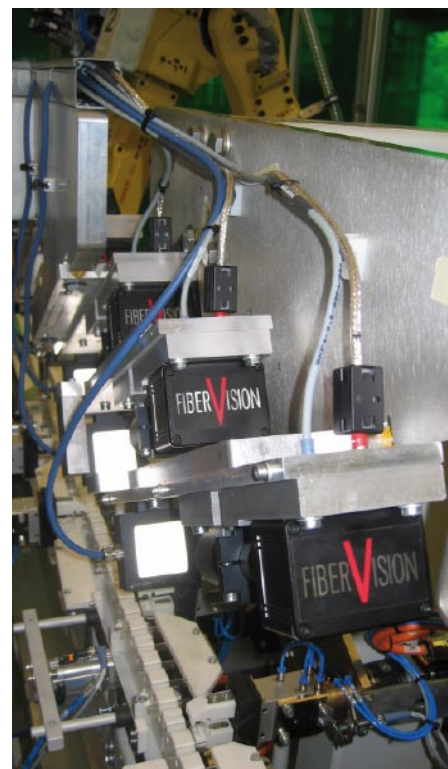
Blick auf eine Anlage mit vier Kameras, die damit 3.600 Produkte pro Stunde inspiziert
